# Doğal Afetler Sonrasında Kullanılacak Geçici Barınak Tasarımı Üzerine Bir Çalışma: Endonezya – Sinabung Örneği

## A Research on a Temporary Shelter Design to be Used After Natural Disasters: A Case Study of Indonesia – Sinabung

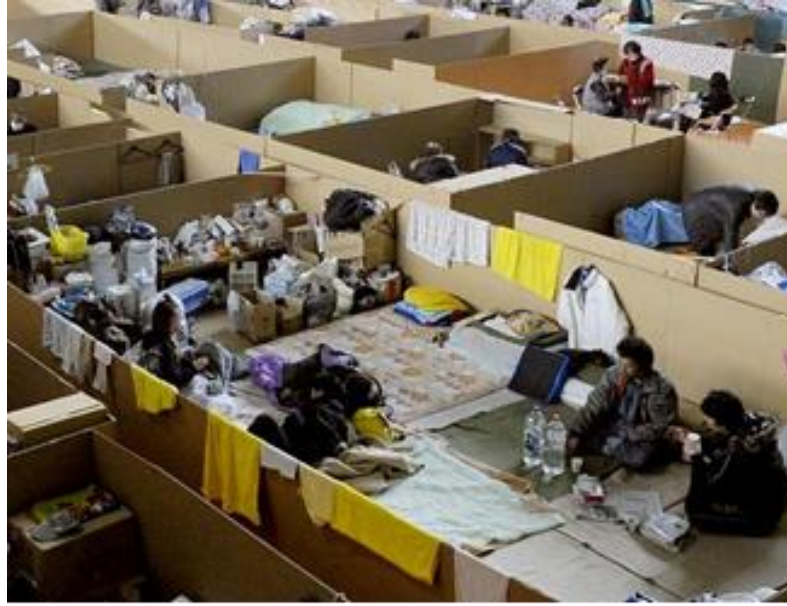
Şekil 4: Japonya'daki tsunamiden etkilenmiş olan insanlara paraşütten yapılmış olan barınak örneği (URL-9 2017)

Bu barınak örneği Japonya'da 2011 yılında yaşanan tsunami sonrasında uygulanmış bir örnektir. Bu örnekte, tsunamiden sonra evsiz kalan insanları bir okulun kapalı basketbol salonuna yerleştirmişlerdir. Ancak bu çalışma sadece kapalı bir spor salonuna insanların yerleştirilmesi değildir. Kapalı mekân olmakla beraber insanların özel yaşamlarını ve ihtiyaçlarını sağlamak üzere iç mekânda barınaklar oluşturulmuştur. Kapalı bir mekânda olduğu için barınaklar kâğıttan yapılmıştır, bu sayede insanların arasındaki kişisel mekânlar oluşturulmuştur. Bu barınaklar, çevreye zarar vermeyen malzemeden yapılmış, hafif ve yenilenebilirdir (Şekil 5).

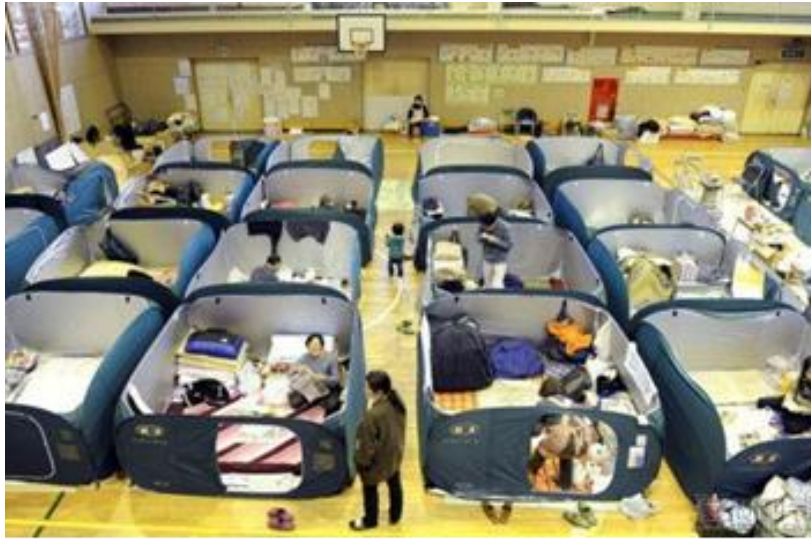
Şekil 5: Japonya'daki tsunamiden etkilenmiş olan insanlara paraşütten yapılmış olan barınak örneği (URL-10 2017)

Aynı afet sonrasında kullanılan bir diğer barınak örneği ise önceki bahsetmiş olduğumuz kâğıttan yapılmış barınaktan daha pratik ve malzeme olarak daha dayanıklı bir malzemedendir. Paraşüt yapımında kullanılan tekstil malzemesinden yapılmıştır. En önemli özelliği bu barınaklar hem kolay yerleştirilir, hem fazla yer kaplamamaktadır hem de ekonomiktir (Şekil 6).

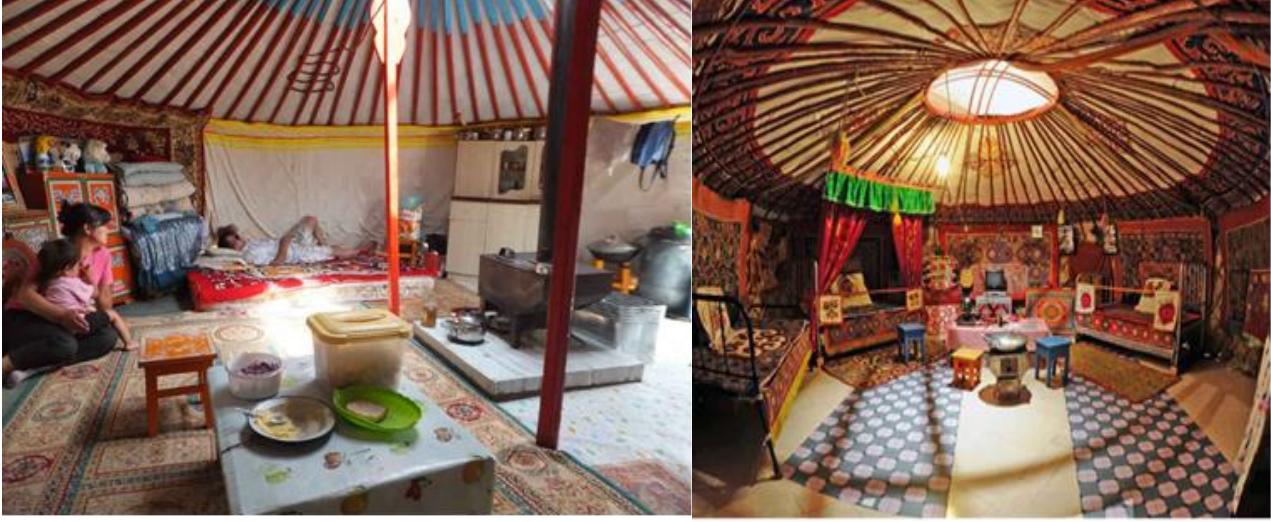
Şekil 6: Moğolistan'da ev olarak kullanılan barınak örneği (URL-11 2017)

Moğolistan kültürünü yansıtan “Yurt” isimli barınak esasen normal yaşamda ev olarak kullanılmaktadır. Bu barınak dairesel planlıdır. Tek bir mekândan oluşmasına rağmen ıslak hacmi (banyo, tuvalet) hariç bir evin bütün ihtiyaçlarını karşılar. Bir afet barınağı olarak da Moğolistan'da yaygın bir şekilde kullanılan bu çadırlar özellikle Moğolistan'da “dzud” olarak isimlendirilen yoğun kış soğuklarına karşı önemli bir koruyucudur. “Dzud” Moğolistan'da kış aylarında -40 ila -50 ° C'yi bulan bir soğuk afettir (Gimenez vd. 2012).

Yurt çadırı tek mekân olmasına rağmen, çadırın içinde merkezde yemek pişirme, ısınma ve yemek alanı oluşturulmuştur. Yatma, oturma, misafir ağırlama ve depolama alanları ayrı olup, tek bir mekânın içinde kadın ve erkeğin mahremiyetini sağlayacak alanlar oluşturulmuştur. Çadırın en önemli özelliği iskelet sistemde ve üzeri keçe ile kaplanmış olmasıdır. Çadırın üzerini örten keçe kışın soğuk, yazın ise sıcaktan iç mekânı korumaktadır (Şekil 7).

Barınağın kenarlarında yataklar bulunur ve barınağın ortasında hem havalandırma boşluğu olup hem de yemek pişirme alanı olarak kullanılır.

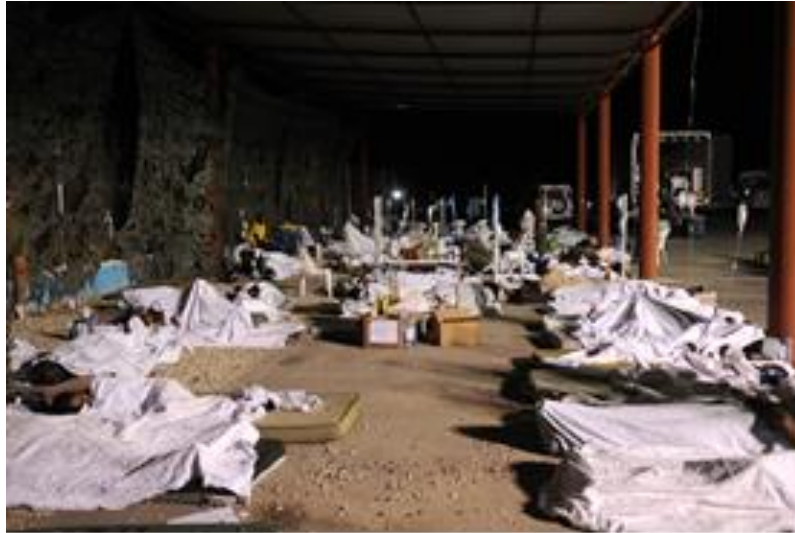
Şekil 7: Haiti'de Brezilya ordusu tarafından oluşturulan bir barınma kampı (URL-12 2017)

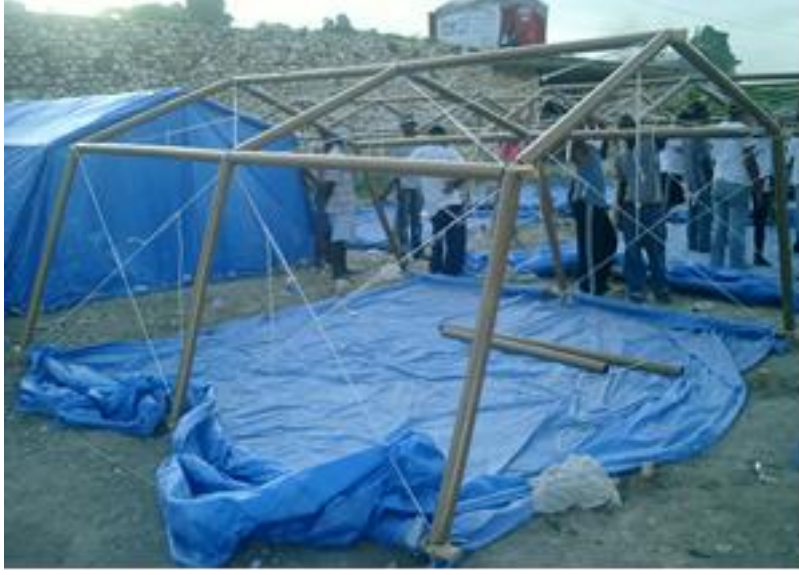
Şekil 8: Haiti'de barınakların kurulma aşaması (URL-13 2017)

2010 yılında Haiti'de meydana gelen 7.0 büyüklüğündeki deprem sonrasında insanların barınma ihtiyaçlarını karşılamak üzere genellikle hafif strüktürlü çadır barınaklar kullanılmıştır. Ancak bu çadırların yanı sıra çeşitli ülkelere kamp şeklinde barınma yardımları da yapılmıştır (Şekil 8, 9, 11). Bazı çadır örnekleri fazlasıyla derme çatma, konforsuz ve sıhhsiz koşullarda olmakla beraber bazı örnekler de geçici barınak tasarımı kriterleri açısından dikkate değer örneklerdir. Kurulan çadır barınakların bir kısmı küçük kulübeler biçiminde, yine tek mekanlı olup; diğer çadırlardan ayrılan en önemli özelliğinin çatılı ve önünde sundurmasının oluşudur (Şekil 10). Bu çatı ve sundurmalar sayesinde çadırlar sıcaktan korunmakta, insanlar çadırlarının önünde gölgelik bir alanda vakit geçirme imkânı bulabilmektedirler.

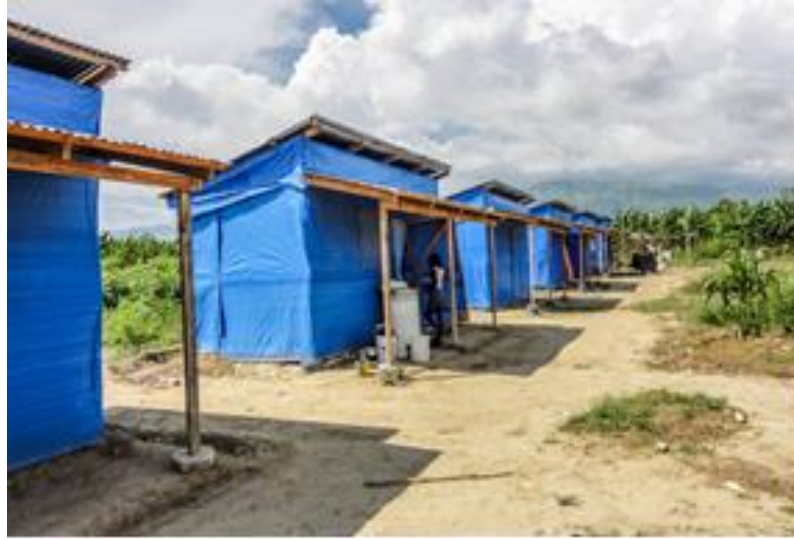
Şekil 9: Haiti'de yapılmış barınak örneği (URL-14 2017)

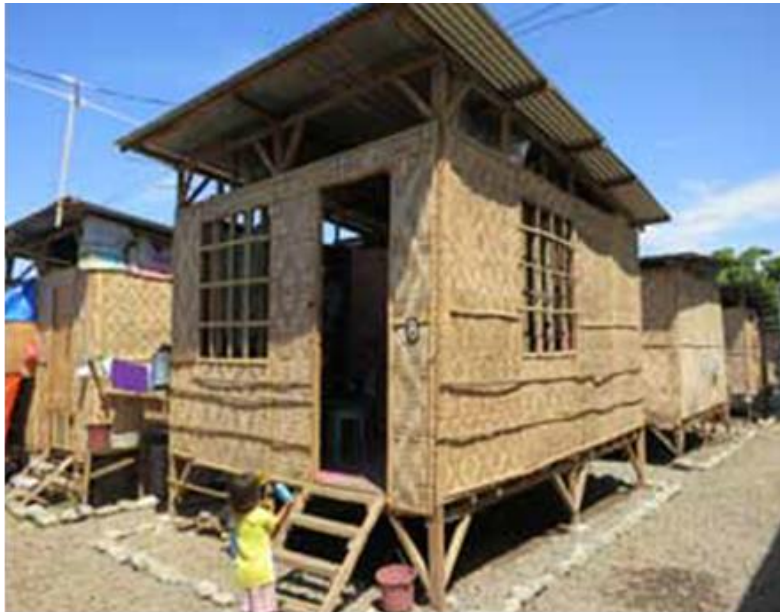
Şekil 11: Filipin'de geçici barınak örneği (URL-16 2017)

Bu barınak dörtgen biçiminde ve tek taraflı eğimli çatıya sahip bir geçici barınaktır. Zemin alanı ise yaklaşık 4.8m x 3.7 m ölçülerindedir. Bu barınağı destekleyen beton iskeletidir ve zemin ayak sistemi ile toprak seviyesinden yaklaşık 0,75 m yüksektedir. Zemin ve çatının iskeleti ise hindistan cevizi ağacından elde edilen ahşap kirişlerle oluşmaktadır. Barınağın zemini kontrplaktan, çatı ise kıvrımlı metal çatı kaplamasından yapılmıştır. Dış duvarı amakan (bambu ya da palmye yaprakları) ile hindistan cevizinden yapılan ahşap iskeletler ile bağlanmıştır. Bu hafif ahşaplı iskelet malzemeleri az sayıda insan tarafından kamp alanlarına taşınabilmektedir. Görüldüğü gibi bu barınakta bir tane kapı ve iki tane pencere ile tasarlanmıştır (Şekil 11).

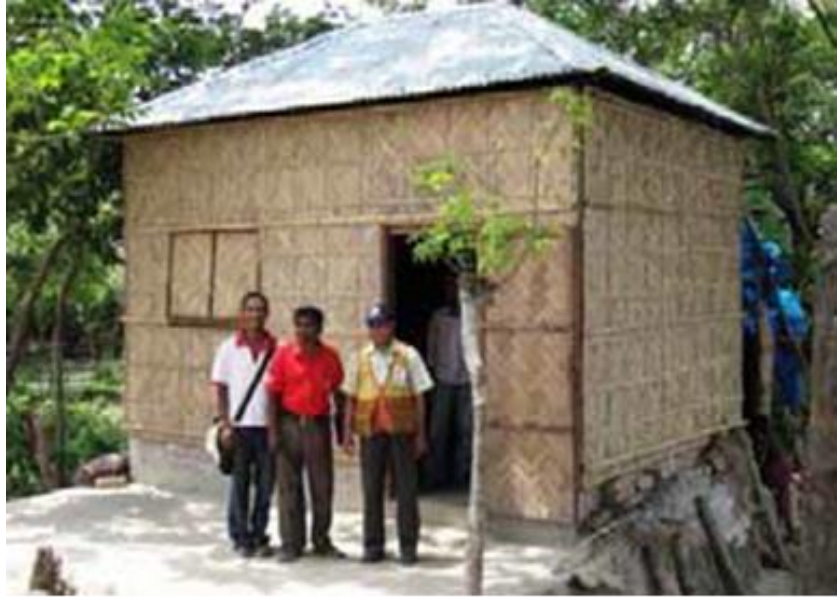
Şekil 12: Bangladeş’te kalıcı olan barınak örneği ([URL-17 2017](#))

Bu barınakta taşıyıcı sistem betonarme iskelet olup; çatı örtüsü beşik çatıdır. Çatı metal çatı kaplaması ve bambu hasır örtüden oluşmaktadır. Kapalı alanı yaklaşık 4.5 m x 3.2 m’dir. Barınakta bir adet kapı ve üç adet pencere bulunmaktadır. Barınağın zemini var olan toprak seviyesinin üzerindedir ve sel ile yağmur suyuna karşı dayanıklı olması için en alt kademenin çevresinde alçak tuğla duvar yapılmıştır. Sekiz adet kolon temeli 1.5m derinliğinde toprağa gömülmüştür. Çatının kafesleri çelik dirseklerden yapılmış ve beton kolonla bağlanmıştır. Barınaklar asma katlı olarak yapılmıştır. Alt katın yüksekliği 2.10 m.’dir. Bu barınak özel tasarımıyla kolay bir şekilde taşınabilmektedir ve tekrardan kalıcı olarak inşa edilebilmektedir. Üstelik ileride sel olasılıklardan dolayı eşyaların depolanması için asma katın kullanılması önemli bir özelliktir (Şekil 13).

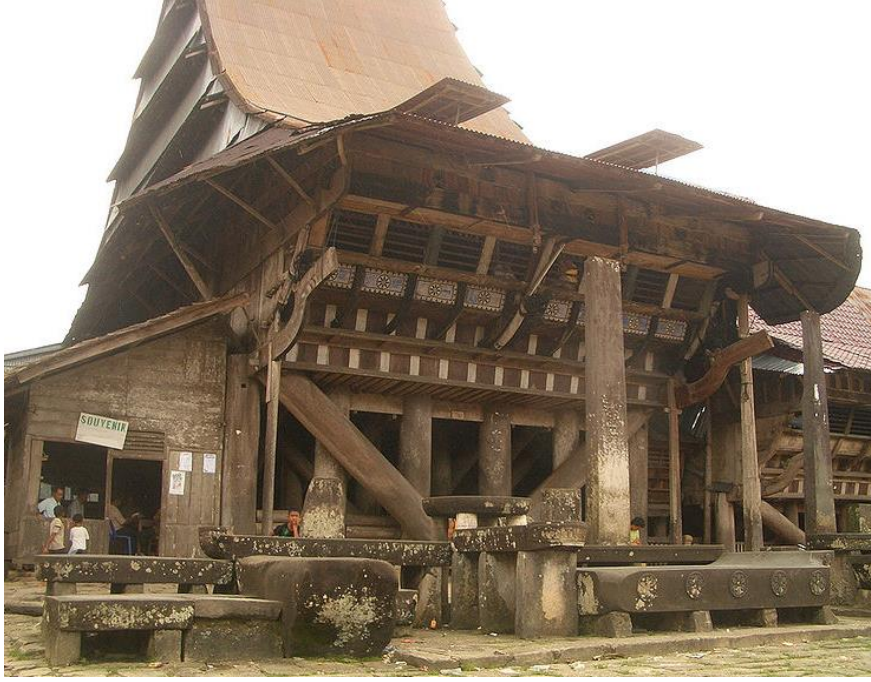
Şekil 13: Endonezya’da doğal afetlere dayanıklı yapılan geleneksel ev (URL-18 2017)

Endonezya sık sık afetlerle karşı karşıya gelmektedir. 26 Aralık 2004’te Endonezya 15 dakika boyunca 8.0 (Richter ölçeğine göre) büyüklüğünde deprem ve tsunamiye maruz kalmıştır. Başka bir örnek olarak; Birleşmiş Milletler raporuna göre Endonezya’da 2005 yılındaki deprem ve tsunami felaketi sonucunda 100.000 konut yıkılmıştır ([Ocha 2006](#)). Doğal afetlerin çok sık yaşandığı bir ülke olan Endonezya’nın Nias adasında Nias adasında insanlar doğal afetlere alışmıştır. Bu nedenle konutlarını farklı bir şekilde yapmışlardır. Yani zamanla önlem almayı öğrenmişlerdir. Binlerce kişinin can verdiği bu afete karşı Endonezya’nın Nias adasında bazı geleneksel yapılar direnç göstermiştir. Bölgede yaşayan insanlar yüzyıllardır bu afetleri yaşamaktadırlar. Yerel halk yüzyıllar boyunca inşaat tekniklerini ve malzeme kullanım biçimini geliştirmişlerdir. Evlerin strüktürü olağan dışı bir teknikle depreme karşı tasarlanmıştır (Şekil 14). Nias adasındaki geleneksel yapıların afetlere karşı yapılmış olması dünya için büyük bir ders ve örnek olarak gösterilmektedir ([UN/ISDR 2008](#)).

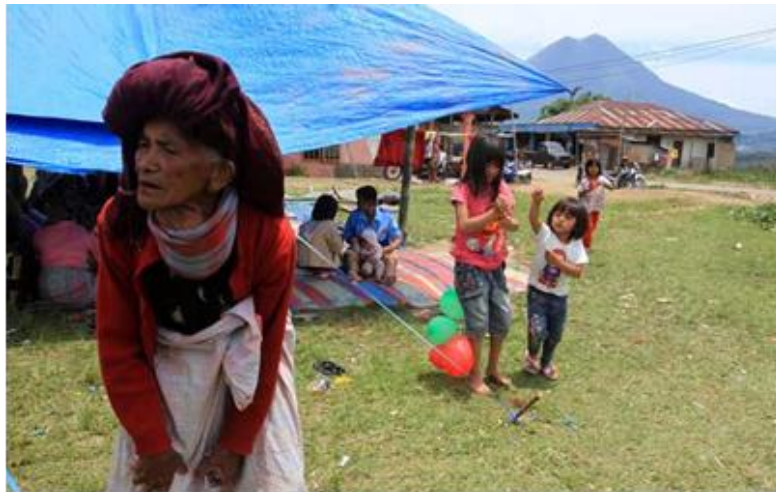
Şekil 14: Sinabung yanardağının patlamasından sonraki barınak örnekleri (URL-19 2017)

Sinabung Yanardağı’nın patlaması sonucu yaşanan afet ile beraber Endonezya Hükümeti tarafından bölgede kurulan geçici barınma alanlarında insanların barınmalarını sağlamak amacıyla branda bez ile yapılmış basit çadırlar kurulmuştur. Çadırlarda birden fazla ailenin barınması öngörülmüş ve çok aileli barınaklar oluşturulmuştur. Barınak sayısının az oluşu böyle bir sistem uygulanmasında en önemli nedendir. Arazi yapısının yer yer eğimli olması ya da ormanlık alanın geniş olması gibi nedenler de barınak sayılarının az tutulması ve geniş bir çadırda çok sayıda ailenin barınmasını gerektirmiştir. Dolayısıyla bu barınma çadırlarında mahremiyet yoktur. Bu çadırlarda insanların özel yaşam alanları olmadığı gibi özel eşyalarını da muhafaza edecekleri imkânlar da bulunmamaktadır. Bölge iklimi çok yağışlı olduğu halde barınakların yağışlara dayanıklı olmaması, yanında ayrıca sivrisinek, böcek gibi bölgede çok sayıda bulunan haşerelere karşı da herhangi bir koruması bulunmamaktadır (Hassaya vd. 2014).

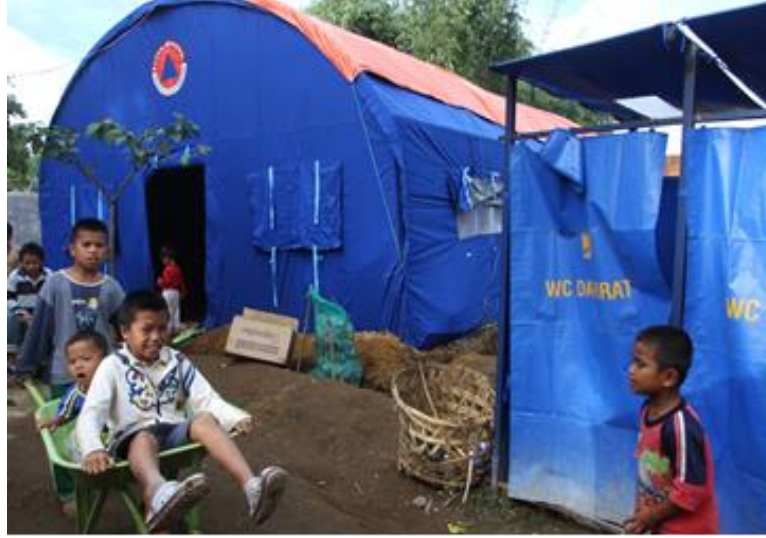
Şekil 15: Sinabung yanardağının patlamasından sonraki barınak ve wc örnekleri (URL-20 2017)

Barınakların tuvalet, yıkanma, ibadet etme, yemek pişirme gibi olanakları karşılayamaması da diğer olumsuz yönleridir. Barınma alanlarında insanların sosyalleşmelerini sağlayan sosyal aktivite alanları ve bu aktiviteler için tasarlanmış barınaklar da yoktur (Şekil 15,16,17).
